Salems kommun

# Rekommendationer för anläggandet av en strandpromenad längs sjön Flatens västra strand med hänsyn till naturvärden

Uppdragsnr: 108 27 73 Version: 2 Datum: 2022-12-01

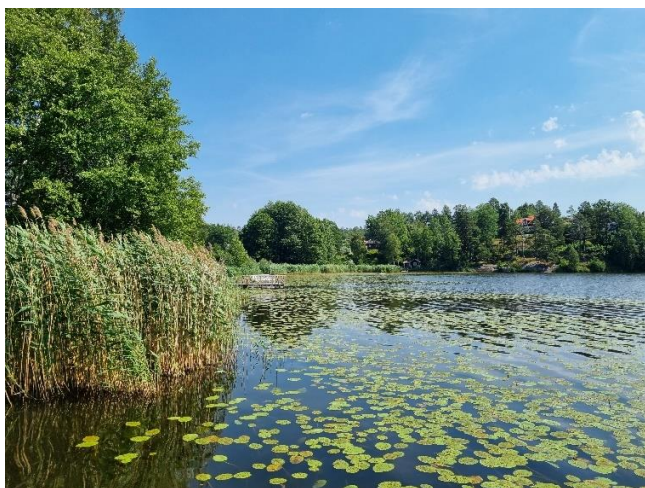
Figur 3. Flatens västra strand med näckrosbälte, vassbälte och alskog till vänster i bilden.

Längs Flatens västra sida dominerar vass och smalkaveldun till stor del strandkanten mot sjön och kanterna av bäcken. Även bredkaveldun noterades i dessa områden. I norra delarna av inventeringsområdet växer vass en bra bit upp på land. I vattnet växer ett bälte av gula näckrosor, med enstaka inslag av vit näckros (se figur 3).

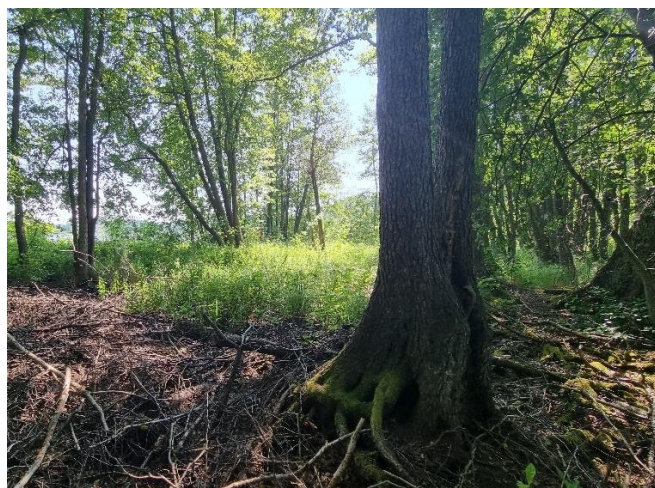
Figur 4. Tvåstammig al med tydlig sockelbildning i sumpskogen.

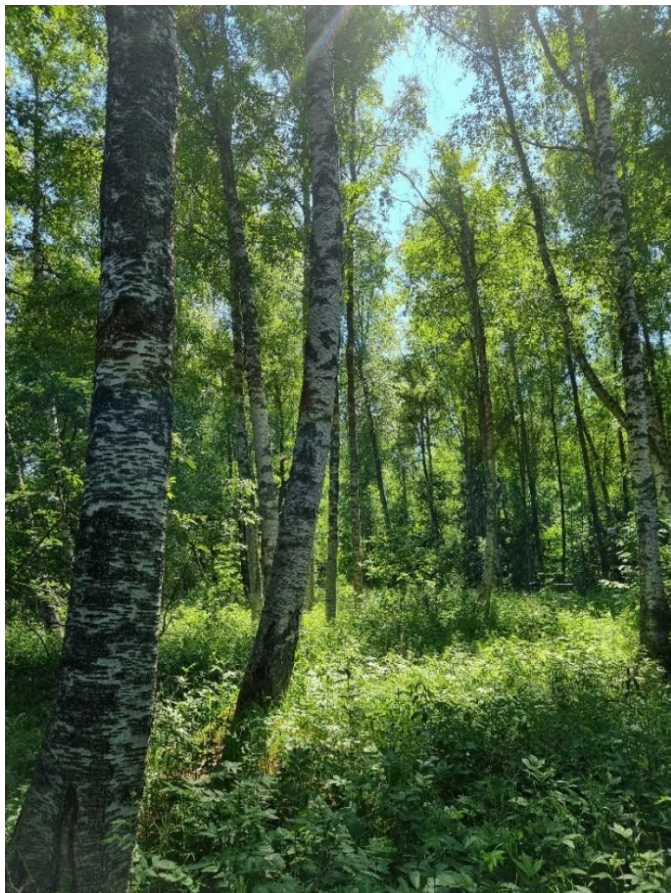
*Figur 5. Trädbärande före detta betesmark.*

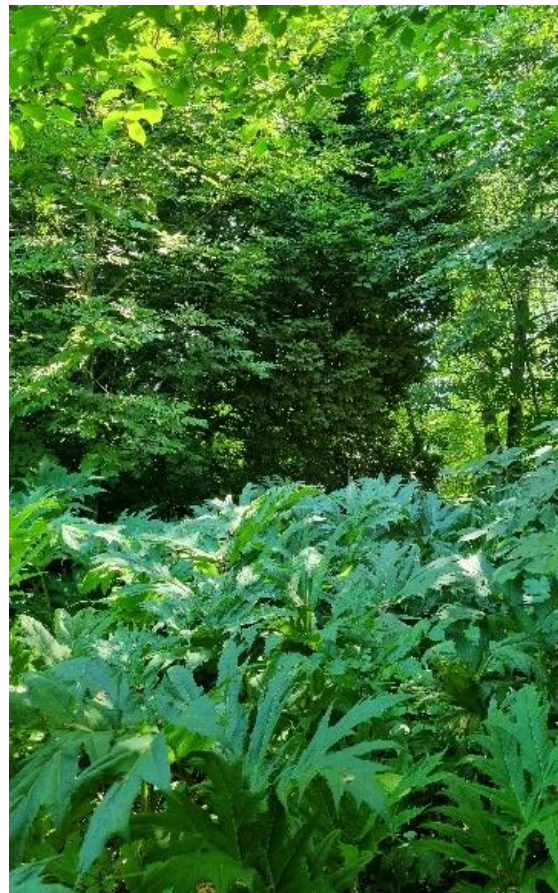
*Figur 6. Jätteloka som växer in i de norra delarna av sumpskogsområdet.*

I den norra delen av inventeringsområdet för landmiljön öppnas landskapet upp lite mer och sumpskogen övergår till ett större område bevuxet av invasiva arten jätteloka men också med bestånd av blomsterlupin och jättebalsamin (se figur 6). Invid inventeringsområdet i nordväst finns villabostäder och promenadstråk som gräsklippa stigar och gångar som sträcker sig både utmed stranden liksom tvärgående stranden ut till privata småbryggor. Längst i norr finns ett lövträdsområde i en torrare västlig sluttning som sträcker sig ned mot stranden med flertalet medelgrova till grova träd av bland annat ek, björk, ask och al, varav vissa är tvåstammiga.

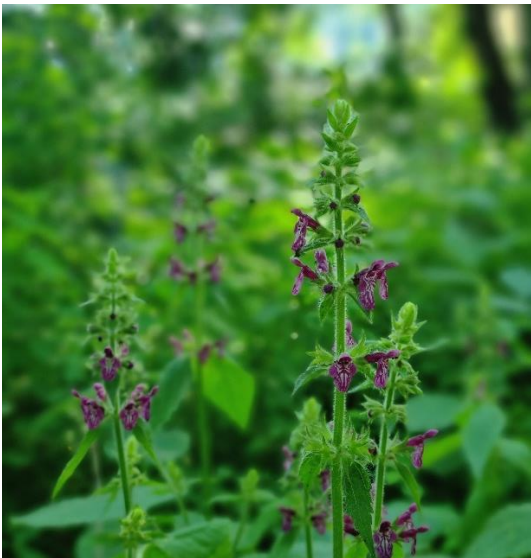
Figur 8. Stinksyska noterad i delområde 5.

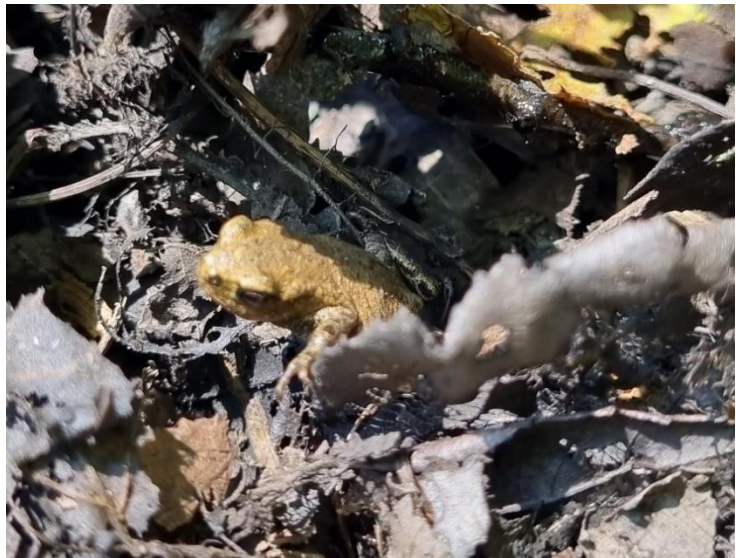
Figur 9. Vanlig padda noterad i delområde 7.

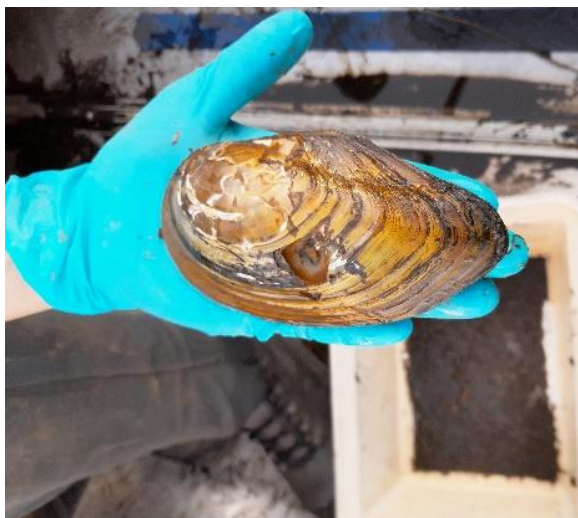
Figur 12. Större dammussla (foto: Medins Havs och Vattenkonsulter)

Vid undersökningarna hittades ett levande exemplar av större dammussla *Anodonta cygnea*. Arten trivs i naturligt näringsrika sjöar med gott om syre, och gräver ofta ner sig i bottenlammet. Större dammussla beskrivs som tämligen sällsynt i Sverige, men relativt många observationer har gjorts i Stockholms län, bland annat i närliggande Dänviken (SLU ArtDatabanken 2022b). Även de stora arterna posthornssnäcka *Planorbarius corneus* och större dammsnäcka *Lymnaea stagnalis* påträffades vid inventeringen.

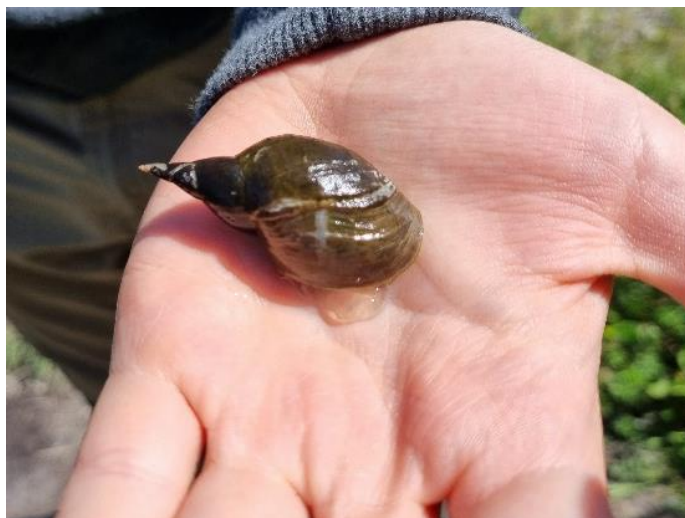
Figur 13. Större dammsnäcka (foto: Medins Havs och Vattenkonsulter)

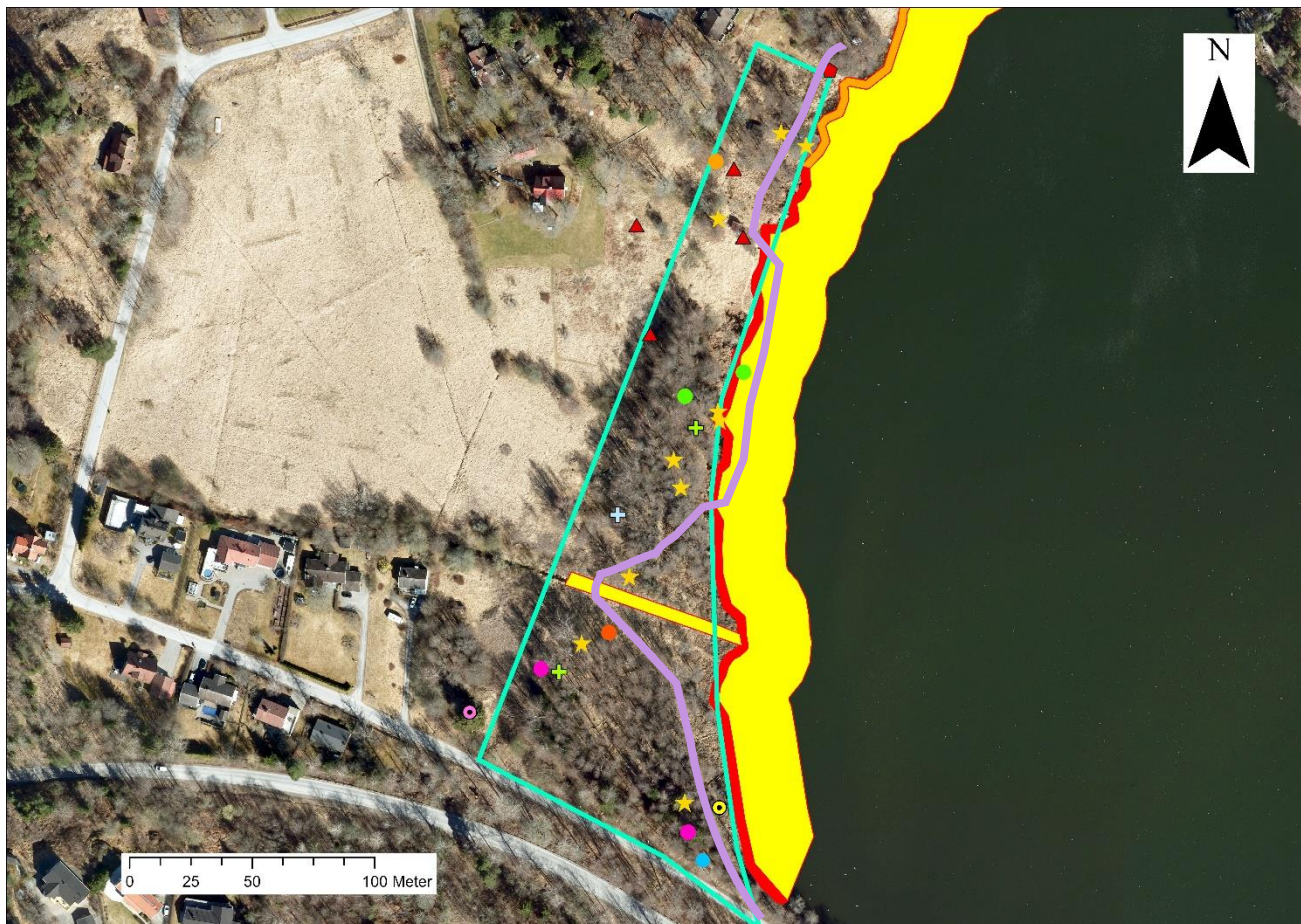
Figur 16. Ovan syns ett grovt skissat förslag på strandpromenadens sträckning (lila linje) som undviker utpekade naturvärden, förlägger övergången vid bäcken längre uppströms, samt passerar strandzonen endast vid två ställen.

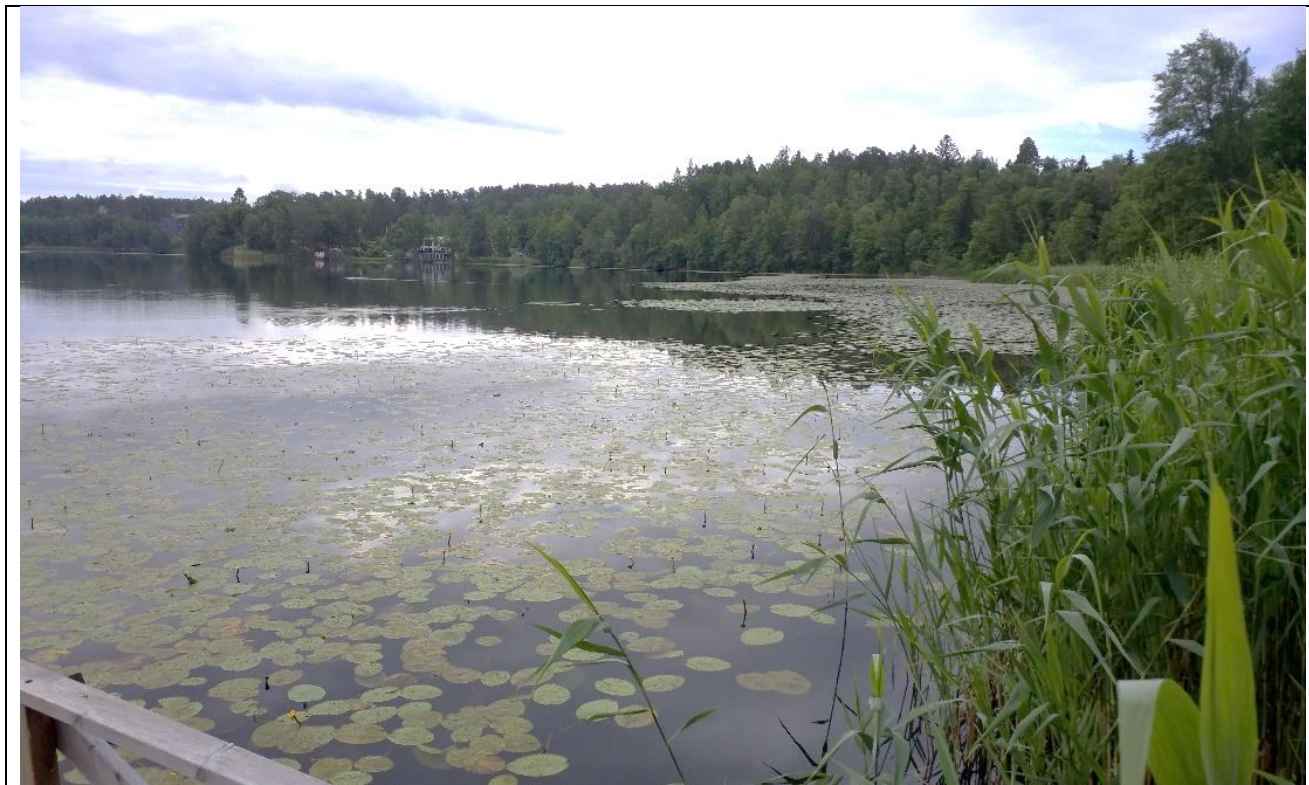
<b>Objekt id</b>	V1 (Näckrosbältet utanför strandzonen)
<b>Naturtyp</b>	Grund sjö
<b>Biotoper</b>	Grunt, vegetationsrikt område i näringsrik sjö
<b>Area (m<sup>2</sup>)</b>	13 356
<b>Gränsöverskridande objekt</b>	Objektet utgörs av en del av sjön Flaten
<b>Inventeringsdatum</b>	2022-06-21
<b>Beskrivning</b>	<p>Objektet sträcker sig i vattenområdet från ca 1–30 meter ut från landstrandlinjen längs med hela undersökningsområdet. Djupet varierade mellan 0,8 och 1,4 meter. Bottenmaterialet bestod av relativt finfördelat organiskt material.</p> <p>Området dominerades av gul näckros <i>Nuphar lutea</i>, med inslag av enstaka vita näckrosor <i>Nymphaea alba</i>, särskilt utanför utloppet av bäcken. Ingen annan vattenvegetation noterades i objektet.</p> <p>Bottenfaunan bedömdes som artfattig med måttliga till höga individtätheter på grund av den stora dominansen av fjädermygglarver Chironomidae.</p> <p>Riklig förekomst av karpfiskyngel kunde ses vid fältbesöket. Även enstaka större fiskar observerades nära utkanten av näckrosbältet, art kunde dock inte avgöras. Baserat på förekomsten av karpfiskyngel, och den relativt täta näckrosvegetationen, bedöms objektet vara ett bra uppväxtområde för karpfisk.</p> <p>Artificiell påverkan noterades i form av en förankrad flytkonstruktion som håller uppe en slang i områdets nordvästra del. Konstruktionen har sannolikt inte någon större påverkan på naturvärdena. Slangen går enligt närboende till en pump som används för bevattning av idrottsplats. Utöver detta noterades även en slang (möjligen för vattenuttag) på objektet vid bäckens (objekt V4) utlopp. Huruvida ett vattenuttag från sjön görs går inte att bedöma då uppgifter saknas på huruvida detta sker eller ej och inte heller i vilken frekvens och omfattning.</p> <p>Enligt närboende har man kört slätter på näckrosorna vissa år, åtminstone utanför husen. Detta var dock inget som kunde ses vid fältinventeringarna.</p>

<b>Värdeelement</b>	-
<b>Naturvärdesklass</b>	4 Visst naturvärde (Visst artvärde, obetydligt biotopvärde)
<b>Naturvårdsarter</b>	<p><b>Bottenfauna:</b> Sammantaget noterades flera arter/grupper som förväntas finnas i denna typ av miljö, däribland dagsländor (<i>Caenis robusta</i>) och snäckor <i>Valvata piscinalis</i> och <i>Lymnaea stagnalis</i>. Även en större dammusla <i>Anodonta cygnea</i> noterades. Dessa arter tillsammans bedöms av Medins utgöra naturvårdsarter och indikatorer på biologisk mångfald i objektet.</p> <p><b>Övrigt:</b> inga ytterligare naturvårdsarter noterades.</p>

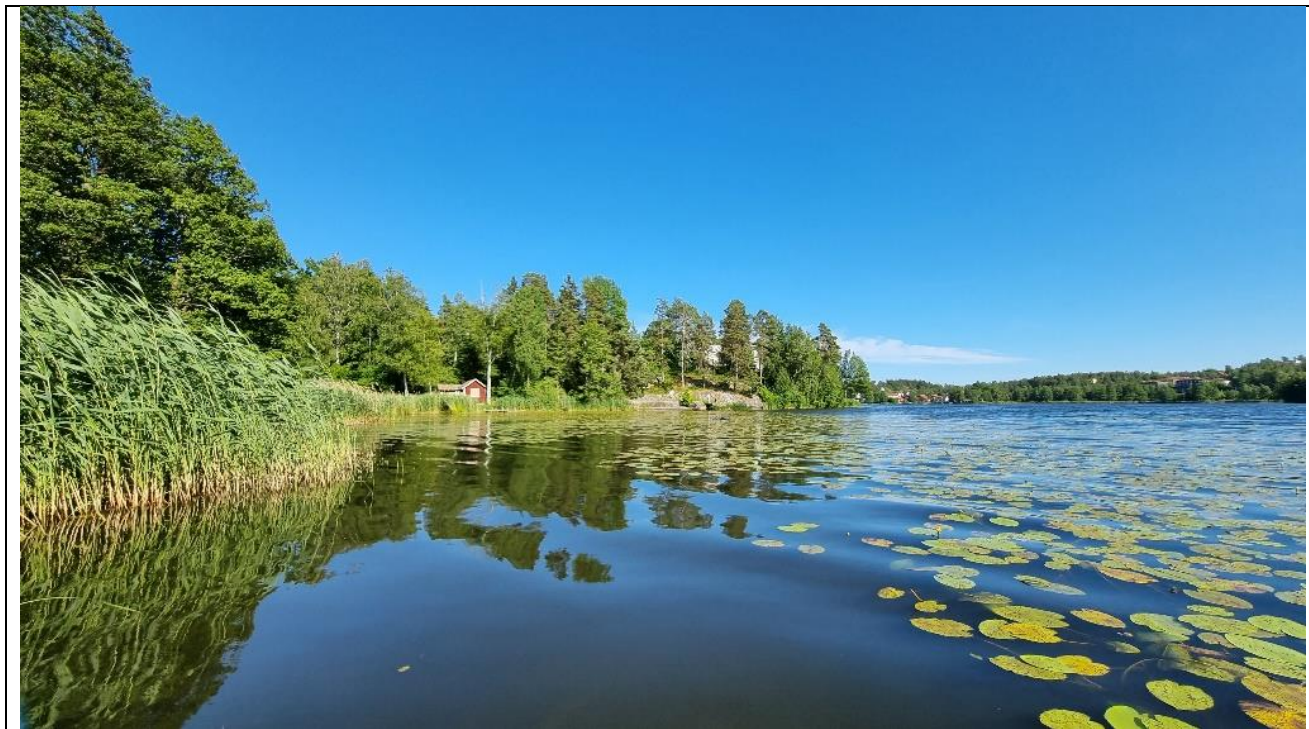
<b>Objekt id</b>	V2 (Norra strandzonen)
<b>Naturtyp</b>	Grund sjö
<b>Biotoper</b>	Vegetationsrik strandzon i näringsrik sjö
<b>Area (m<sup>2</sup>)</b>	815
<b>Gränsöverskridande objekt</b>	Objektet utgörs av en del av sjön Flaten
<b>Inventeringsdatum</b>	2022-06-21/2022-06-22
<b>Beskrivning</b>	<p>Objektet utgörs av zonen allra närmast strandlinjen, invid vassbältet, och ut cirka en meter i sjön. Djupet varierade mestadels mellan 0,4 och 0,8 meter. Botten bestod av organiskt material i något grövre fraktioner än i objekt 1 längre ut. Innanför vassbältet kantas naturvärdesobjektet av villaträdgårdar längs större delen av sträckan. På enstaka platser kantas strandlinjen av sten innanför vassbältet. Död ved ute i vattnet förekom i viss mån, dock i lägre utsträckning jämfört med objekt 3.</p> <p>I vattenområdet dominerades vattenvegetationen av gul näckros <i>Nuphar lutea</i>, men objektet präglades framför allt av vass <i>Phragmites australis</i>. I vassbältet fanns även en hel del smalkaveldun <i>Typha angustifolia</i> och inslag av bredkaveldun <i>Typha latifolia</i>. Även andra övervattensväxter med rötterna i strandzonen noterades, som vallört <i>Symphytum</i>, besksöta <i>Solanum dulcamara</i>, topplösa <i>Lysimachia thyrsoiflora</i> och enstaka svärdsliljor <i>Iris pseudacorus</i>. Innanför vassbältet växte bland annat björk <i>Betula</i> och klibbal <i>Alnus glutinosa</i>.</p> <p>Bottenfaunan bedömdes vara låg till måttligt artrik med låga till måttliga individtätheter. Vattengräsuggor <i>Asellus aquaticus</i>, fjärdermygglaver Chironomidae och slamdagsländor <i>Caenis robusta</i> dominerande bottenfaunasamhället.</p> <p>Riklig förekomst av karpfiskyngel <i>Cyprinidae</i> kunde ses i objektet vid fältbesöket. Baserat på förekomsten av karpfiskyngel, och den noterade vegetationen, bedöms objektet vara ett bra uppväxtområde för karpfisk.</p>

Vid vissa av trädgårdarna som kantade naturvärdesobjektet har vassbältet kapats och rensats bort i olika grad, vid andra har det lämnats orört. Fyra bryggor, varav tre pålade och en flytande, noterades i objektet. Slangen till vattentaget vid flytanordningen som nämnts på objekt V1 gick också genom objektet. Objektet bedömdes sammantaget ha flera olika typer av antropogen fysisk påverkan.
<b>Värdeelement</b>	-
<b>Naturvärdesklass</b>	3 Påtagligt naturvärde (Visst artvärde, visst biotopvärde)
<b>Naturvårdsarter</b>	<p><b>Bottenfauna:</b> Sammantaget noterades flera arter/grupper som förväntas finnas i denna typ av miljö, däribland dagsländor <i>Caenis robusta</i>, nattsländor <i>Cyrtus flavidus</i> och <i>Mystacides azurea</i>, samt trollsländelarver <i>Sympetrum sp.</i> Dessa arter tillsammans bedöms av Medins utgöra naturvårdsarter och indikatorer på biologisk mångfald i objektet.</p> <p><b>Övrigt:</b> Ett flertal groddjursyngel noterades, förmodligen vanlig padda <i>Bufo bufo</i> (ART). Även snok <i>Natrix natrix</i> (ART) observerades, både simmande och solande på en bit död ved.</p>

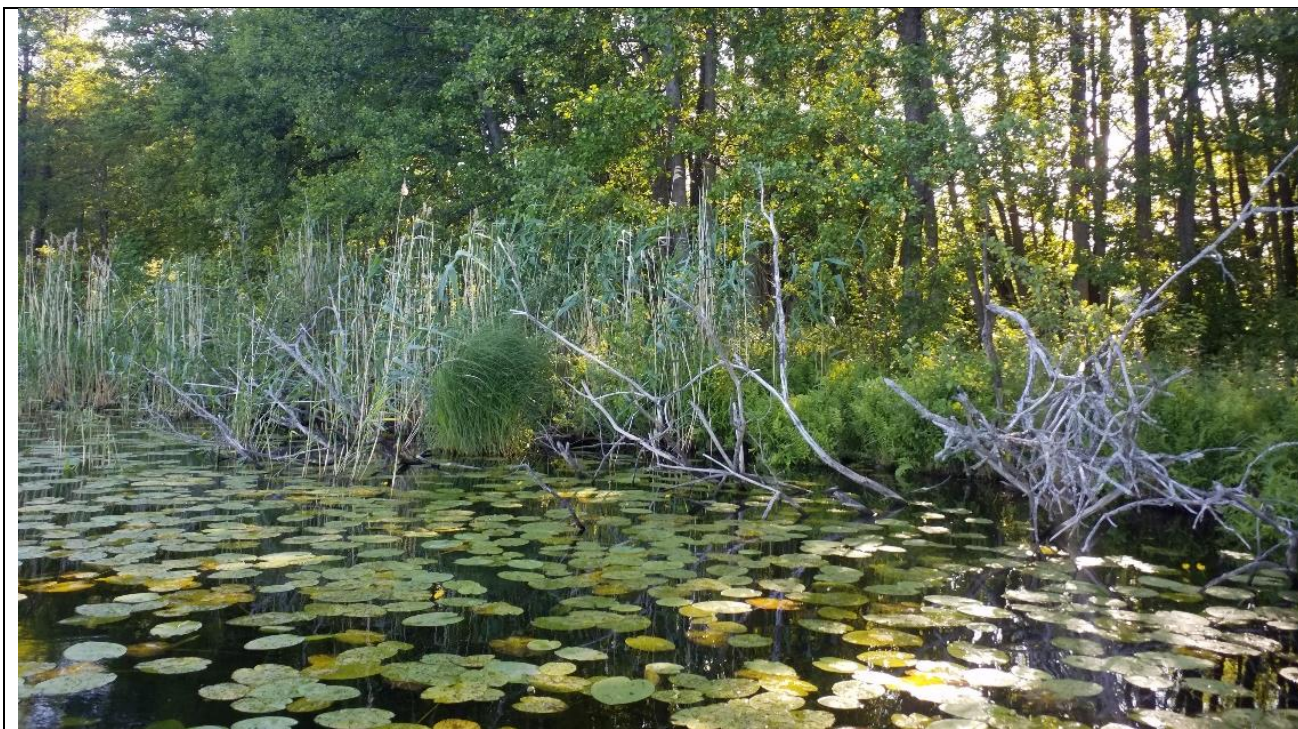
<b>Objekt id</b>	V3 (Södra strandzonen)
<b>Naturtyp</b>	Grund sjö
<b>Biotoper</b>	Vegetationsrik strandzon i näringsrik sjö
<b>Area (m<sup>2</sup>)</b>	1182
<b>Gränsöverskridande objekt</b>	Objektet utgörs av en del av sjön Flaten
<b>Inventeringsdatum</b>	2022-06-21/2022-06-22
<b>Beskrivning</b>	<p>Objektet utgörs av zonen allra närmast strandlinjen och ut cirka en meter i sjön, från undersökningsområdets södra spets och ungefär 300 meter norrut där objekt V2 startar. Djupet varierade mestadels mellan 0,3 och 0,8 meter. Botten bestod av organiskt material i liknande fraktioner som i objekt V2.</p> <p>Strandlinjen var mycket varierad inom objektet, med små flytande öar och gungflyn bestående av framför allt vass och ormbunkar, men även områden av mer vassbälteskaraktär, särskilt vid den tillrinnande bäckens utlopp. Död ved i form av nedfallna träd fanns på flertalet platser inom objektet.</p> <p>Till skillnad från objekt V2 så kantas inte stranden i objekt V3 av villaträdgårdar, utan skogs- och ängsmark. Objektet är därför relativt opåverkat morfologiskt. Dock har en del skrot lagts på hög en bit upp på land, och två gamla raserade bryggor stack ut i objektet. Även en slang till synes för vattenuttag låg ut i vattnet i närheten av bäckutloppet.</p> <p>Ute i vattnet växte även här gul näckros <i>Nuphar lutea</i>, och vid bäckens utlopp noterades även vit näckros <i>Nymphaea alba</i>.</p> <p>Öar och gungflyn bestod framför allt av vass <i>Phragmites australis</i> och kärrbräken <i>Thelypteris palustris</i>, men var även beväxna med smalkaveldun <i>Typha angustifolia</i>, bredkaveldun <i>Typha latifolia</i>, besöksöta <i>Solanum dulcamara</i>, topplösa <i>Lysimachia thyrsoiflora</i>, veketåg <i>Juncus effusus</i> och enstaka svärdslior <i>Iris pseudacorus</i>. Även slokstarr <i>Carex pseudocyperus</i> och hundstarr <i>Carex nigra</i> noterades.</p> <p>Längre upp vid vattenbrynet växte bland annat björk <i>Betula</i>, klibbal <i>Alnus glutinosa</i> och skogssäv <i>Scirpus sylvaticus</i>, men även rikligt av den invasiva arten jätteloka <i>Heracleum mantegazzianum</i>. Den invasiva växten blomsterlupin <i>Lupinus polyphyllus</i> förekom också längre upp på land.</p>

<p>Bottenfaunan bedömdes som måttligt artrik med måttliga individtätheter. Slamdagsländan <i>Caenis robusta</i> och fjärdermyggglaver Chironomidae dominerade bottenfaunasamhället.</p> <p>Riklig förekomst av karpfiskyngel <i>Cyprinidae</i> kunde ses i objektet vid fältbesöket.</p> <p>Baserat på förekomsten av karpfiskyngel, den relativt täta vegetationen, och även de många små kanaler och gömställen som bildas mellan öar och under gungflyn, bedöms objektet vara ett mycket bra uppväxtområde för fisk.</p>
<b>Värdeelement</b>	-
<b>Naturvärdesklass</b>	2 Högt naturvärde (Påtagligt artvärde, påtagligt biotopvärde)
<b>Naturvårdsarter</b>	<p><b>Bottenfauna:</b> Sammantaget noterades flera arter/grupper som förväntas finnas i denna typ av miljö, däribland dagsländor <i>Caenis robusta</i> och <i>Cloeon dipterum/inscriptum</i>, nattsländor <i>Cyrnus flavidus</i> och <i>Mystacides azurea</i>, flickländelarver <i>Erythromma najas</i>, trollsländelarver <i>Epiptera bimaculata</i> (R), <i>Somatochlora metallica</i>, <i>Orthetrum cancellatum</i> och <i>Sympetrum sp.</i> samt snäckor <i>Planorbis corneus</i> och <i>Valvata piscinalis</i>. Dessa arter tillsammans bedöms av Medins utgöra naturvårdsarter och indikatorer på biologisk mångfald i objektet.</p> <p><b>Övrigt:</b> Enstaka yngel av groddjur, förmodligen vanlig padda <i>Bufo bufo</i> (ART) noterades. Även snok <i>Natrix natrix</i> (ART) förväntas förekomma i objektet eftersom denna art noterades på objekt V2.</p>

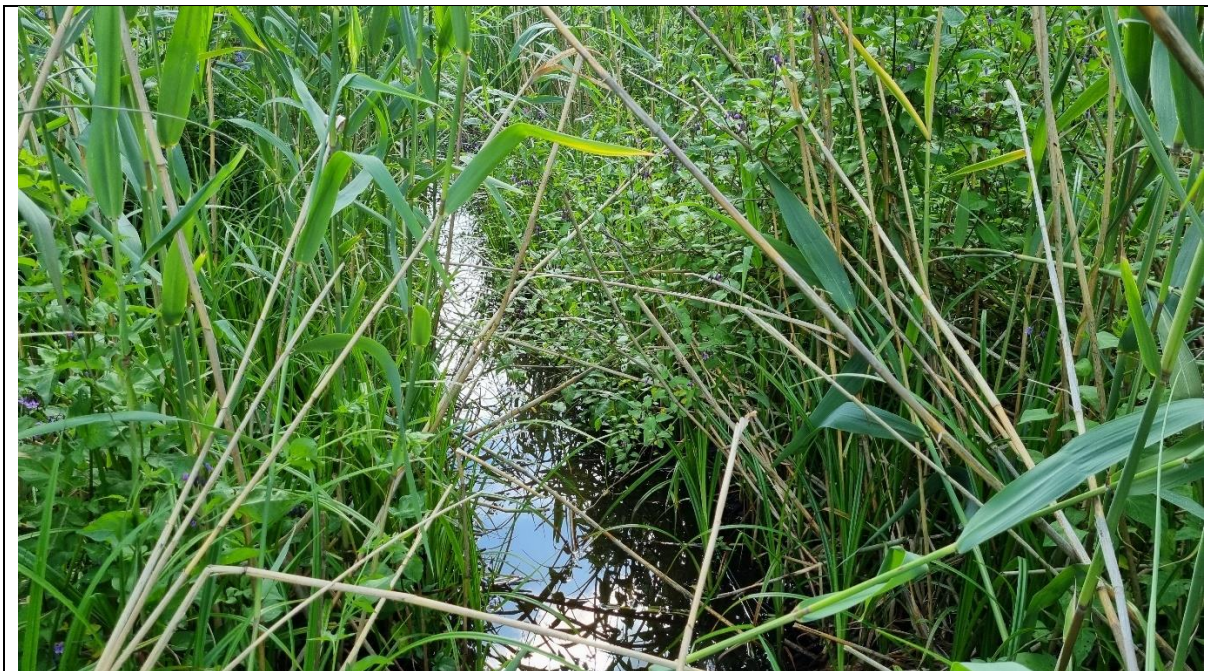
<b>Objekt id</b>	V4 (tillrinnande bäcken)
<b>Naturtyp</b>	Vattendrag
<b>Biotoper</b>	Kraftigt rätat vattendrag/dike i finkornigt sediment (E-vattendrag)
<b>Medelbredd (m)</b>	0,8
<b>Gränsöverskridande objekt</b>	Objektet fortsätter västerut, utanför undersökningsområdet
<b>Inventeringsdatum</b>	2022-06-22
<b>Beskrivning</b>	<p>Objektet är ett rätat 0,6–0,8 meter brett dike, och sträcker sig från sitt utlopp i Flaten och 50 meter uppströms. Djupet varierar mellan 30 och 70 centimeter. Vattendraget går genom finkorniga sediment och hade vid fältbesöket en närmast obefintlig strömhastighet. Bottensubstratet bestod av organiskt material.</p> <p>I bäcken noterades andmat <i>Lemna minor</i>. Vattendraget kantades mestadels av vass <i>Phragmites australis</i>, och smal- och bredkaveldun <i>Typha angustifolia</i> och <i>latifolia</i>. Även sälg <i>Salix caprea</i>, vekeå <i>Juncus effusus</i> och den invasiva arten jätteloka <i>Heracleum mantegazzianum</i> fanns intill vattendraget. Växtligheten skuggade bäcken i viss mån.</p> <p>Bottenfaunan bedömdes som artfattig med måttliga individtätheter. Fjädermygglarver Chironomidae dominerade bottenfaunasamhället.</p>

<b>Värdeelement</b>	-
<b>Naturvärdesklass</b>	4 Visst naturvärde (Obetydligt artvärde, visst biotopvärde)
<b>Naturvårdsarter</b>	<p><b>Bottenfauna:</b> Ett flertal stora posthornssnäckor <i>Planorbium comeus</i> noterades.</p> <p><b>Övrigt:</b> Sammantaget bedömdes objektet ha låga värden för den limniska faunan, men vassbältet kan ha ett visst värde som fågellokal och korridor för vattenanknutna fåglar mellan våtmarken Fruängen och Flaten.</p>
