# Tallåsen 18 & 19

Söderby Park, Salem

Förslag till nybyggnad

## Antikvariskt konsekvensutlåtande

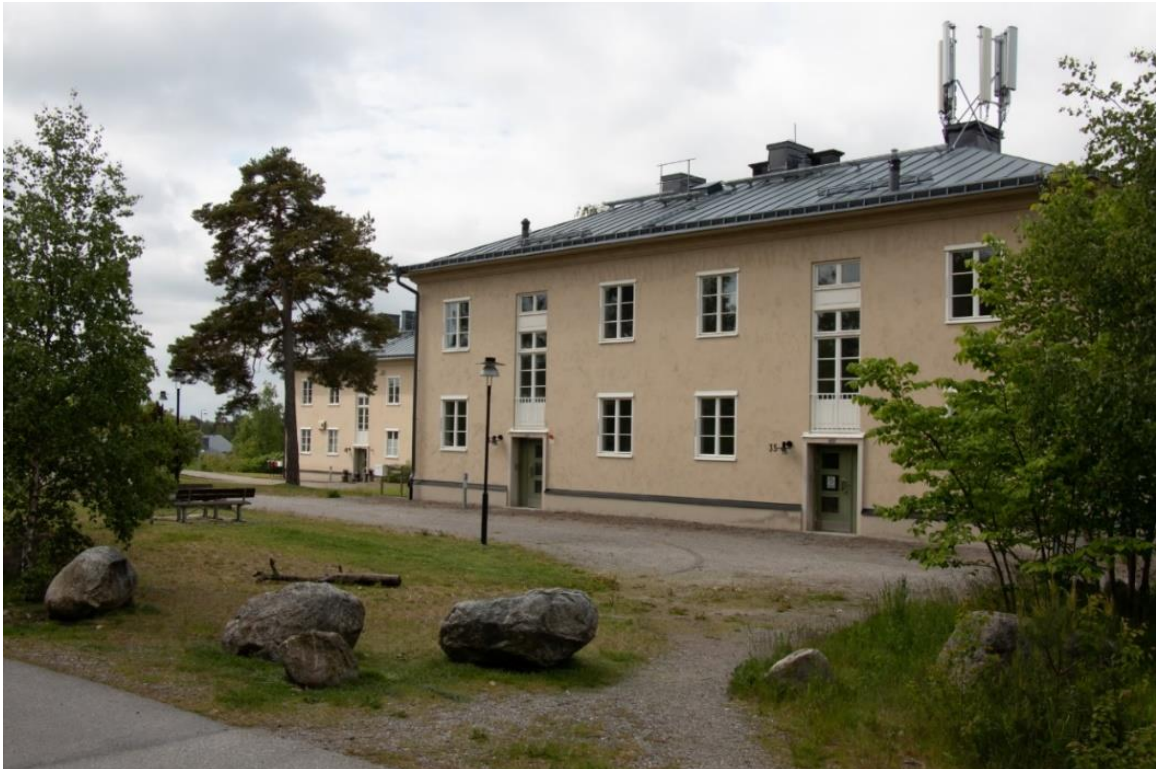
Figur 5. Tallåsen 18 och i bakgrunden Tallåsen 19. Foto från nordost.

Bostadshusen innehöll hyreslägenheter för patientfamiljer. Husen är uppförda i tegel 1929-1931 i enkel 1920-talsklassicism. Husen ligger i souterräng.

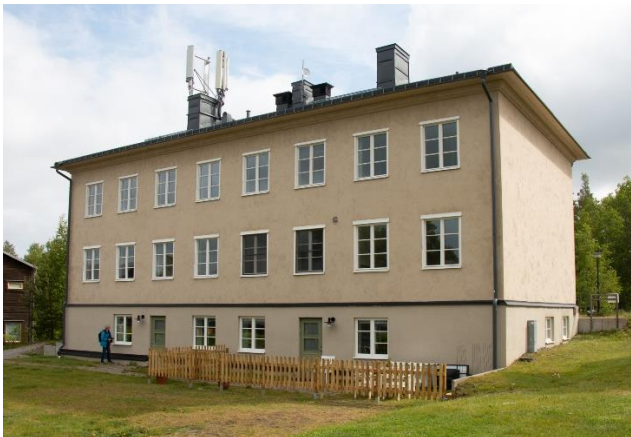
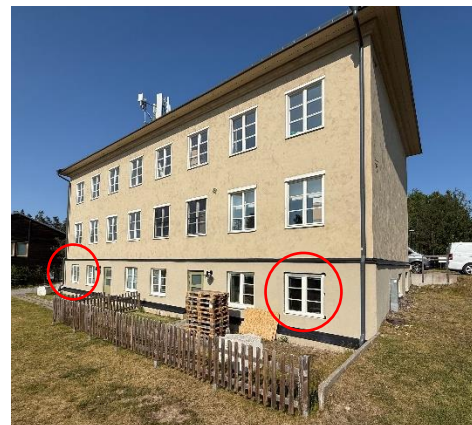
Figur 6, 7. Tallåsen 18. Två nya fönster har tagits upp i sockelväningen mot väster. Foto Bjerking/ Total Arkitektur.

Tallåsen 18 renoverades invändigt under 2025 och i samband med detta togs två nya fönster upp i sockelvåningen mot väster.

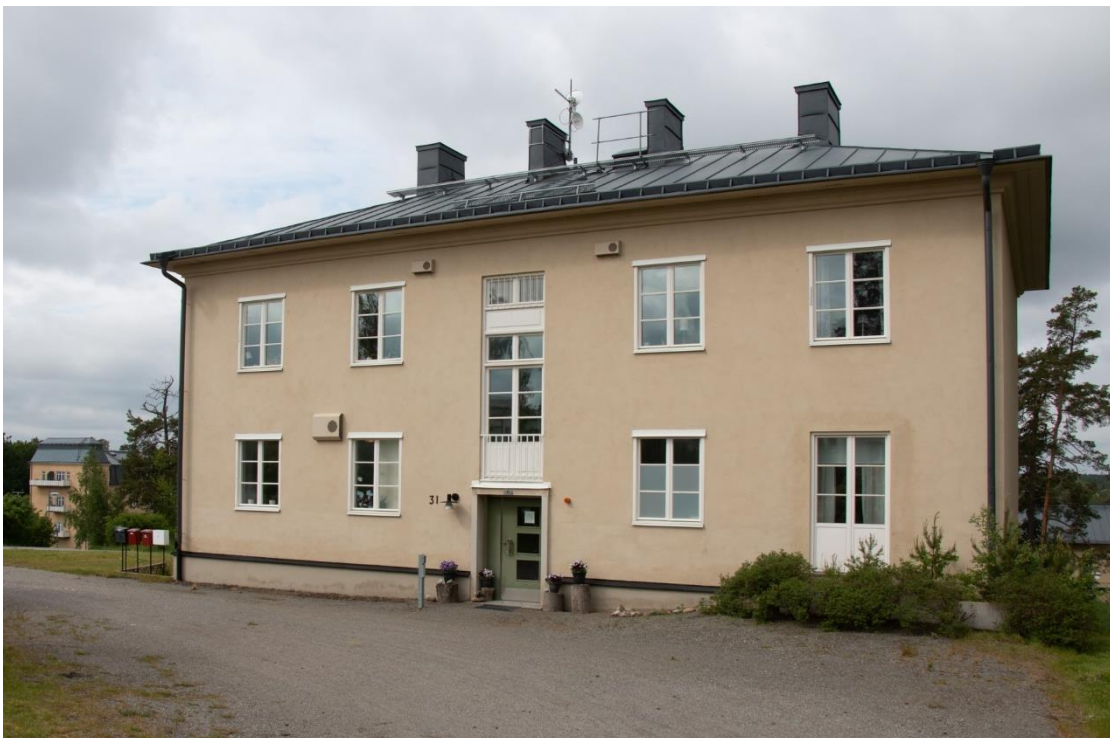
*Figur 8. Tallåsen 19.*

- Terränganpassning, byggnader uppförda i souterräng.
- Symmetrisk fasad- och takutformning i 1920-talsklassicistisk stil.
- Slätputs, ljus.
- Symmetriskt placerade fönster och entréportar.
- Portomfattningar av sandsten.
- Spröjsade träfönster, ursprungliga/äldre.
- Franska balkonger.
- Sadeltak med valmade gavlar.
- Takfotslist.
- Inklädd takfot.
- Falsad takplåt. Symmetriskt placerade skorstenar

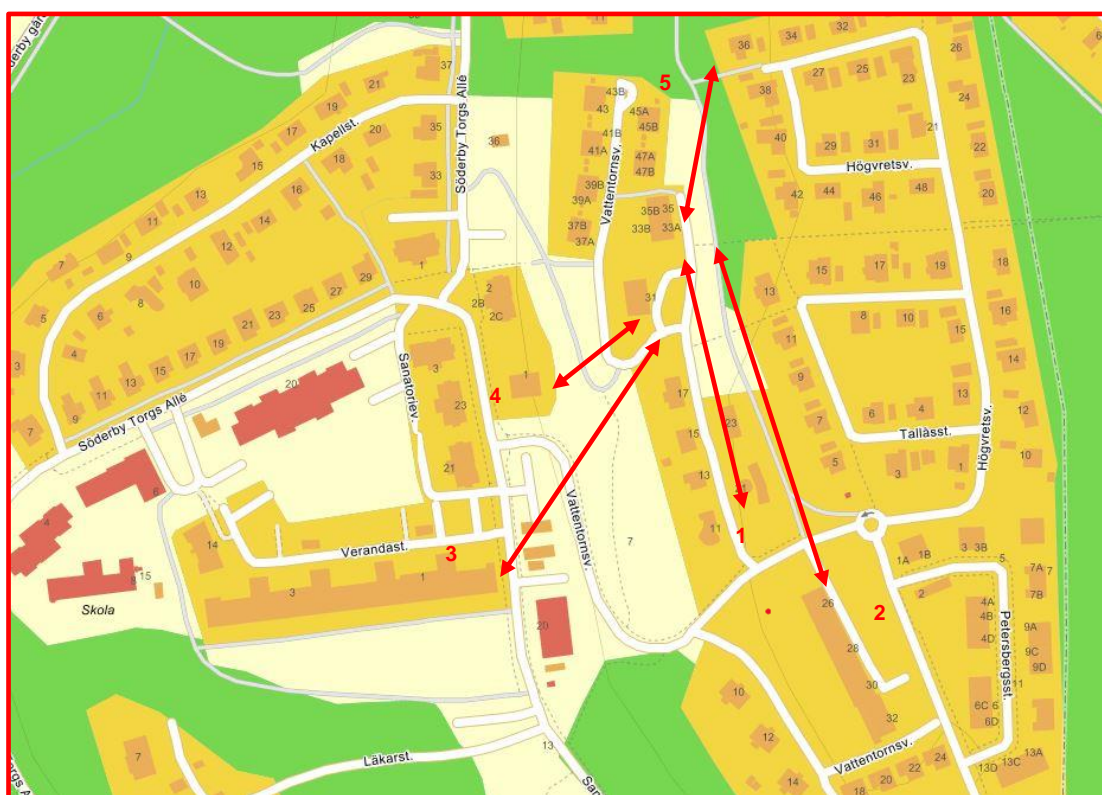
Figur 9. Viktiga siktlinjer markerade med röda pilar.

1. Vattentornet, uppfört 1909
2. Det f.d. sjuksköterskehemmet uppfört på 1940-talet
3. Sanatoriet huvudbyggnad, uppfört 1907-10
4. Bostadshus för betjäning uppfört 1906-1910
5. Omgivande skogsmark

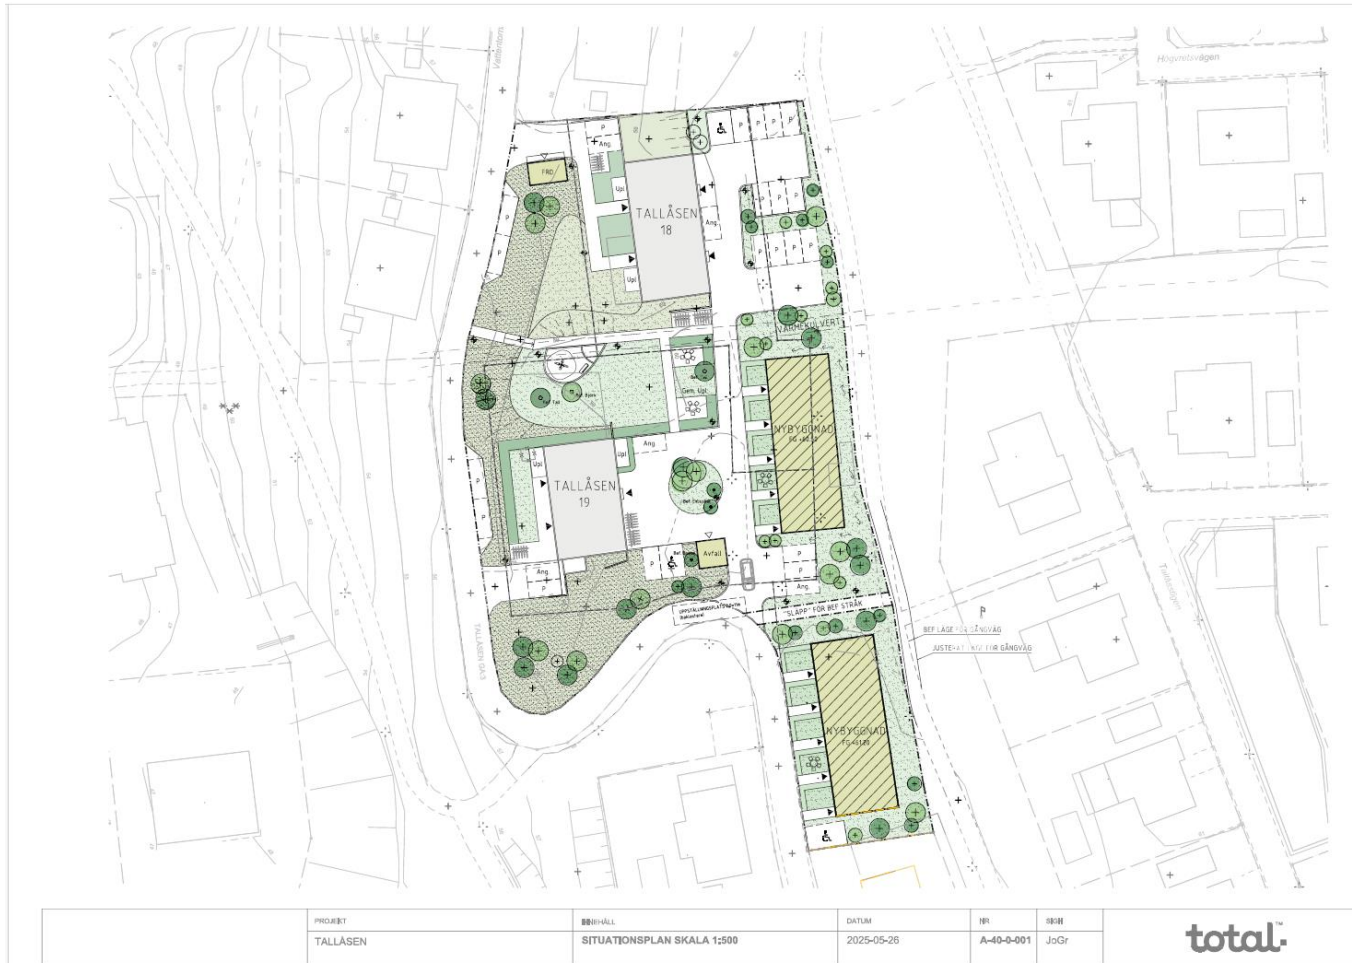
Figur 12. Tallåsen. Situationsplan. Total Arkitektur 2025-05-26.

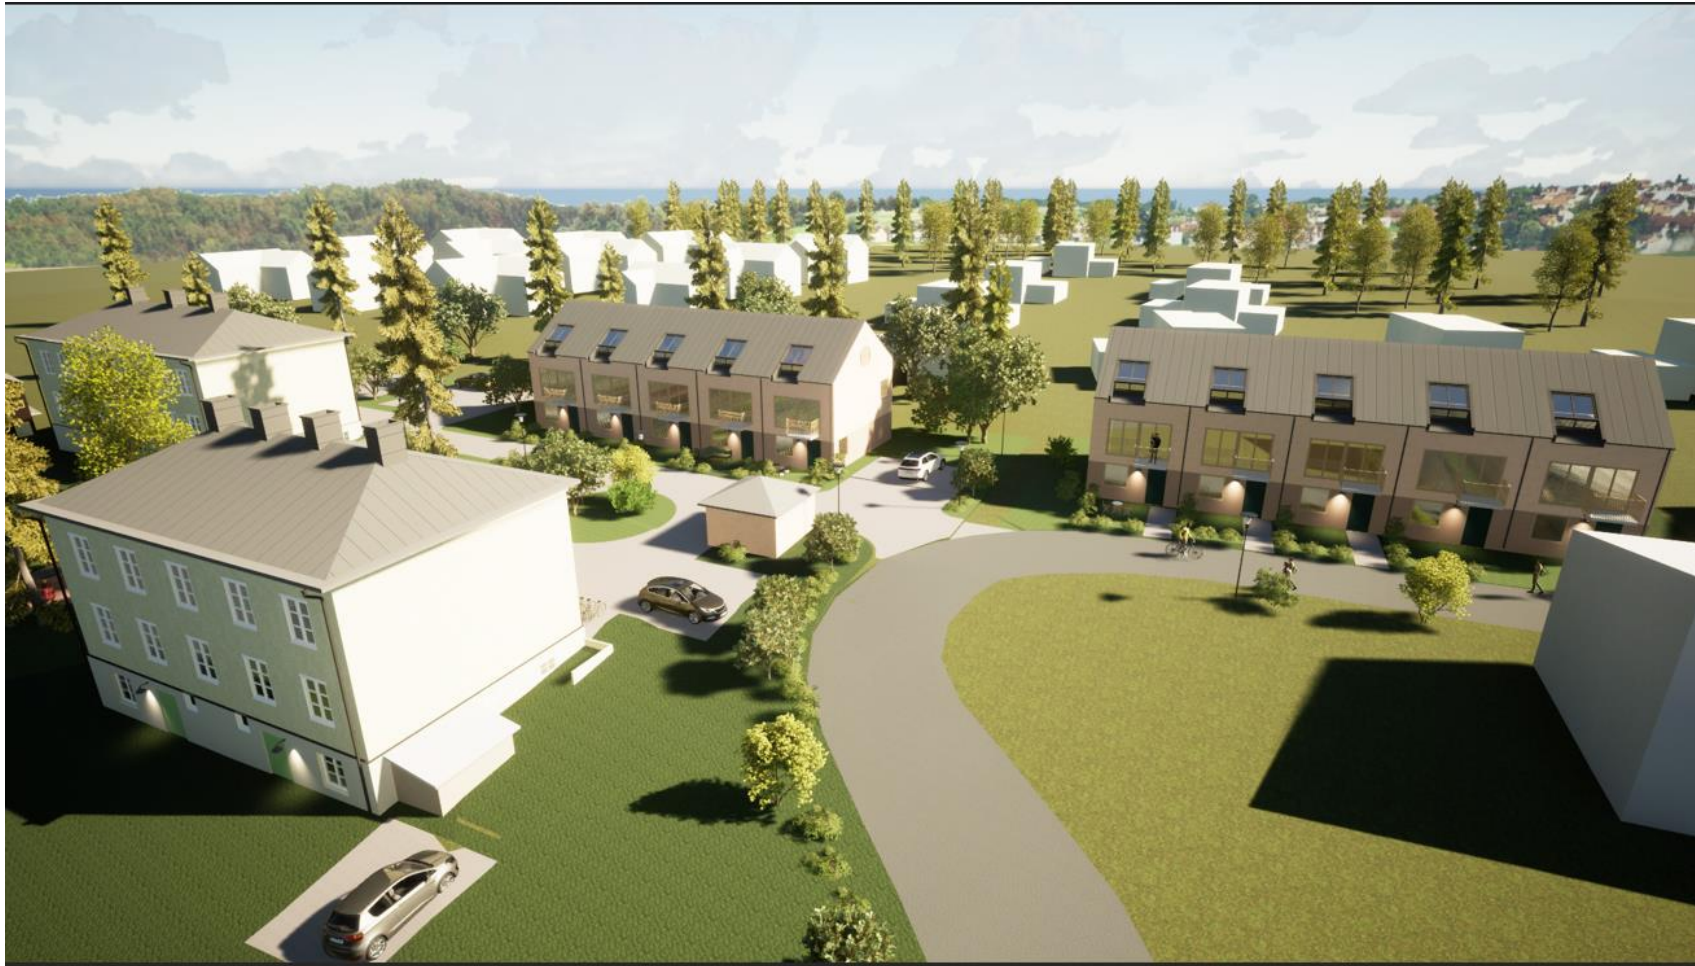
Figur 13. Volymstudie. Översikt mot öster och Vattentornsvägen. Total Arkitektur 2025-05-26.

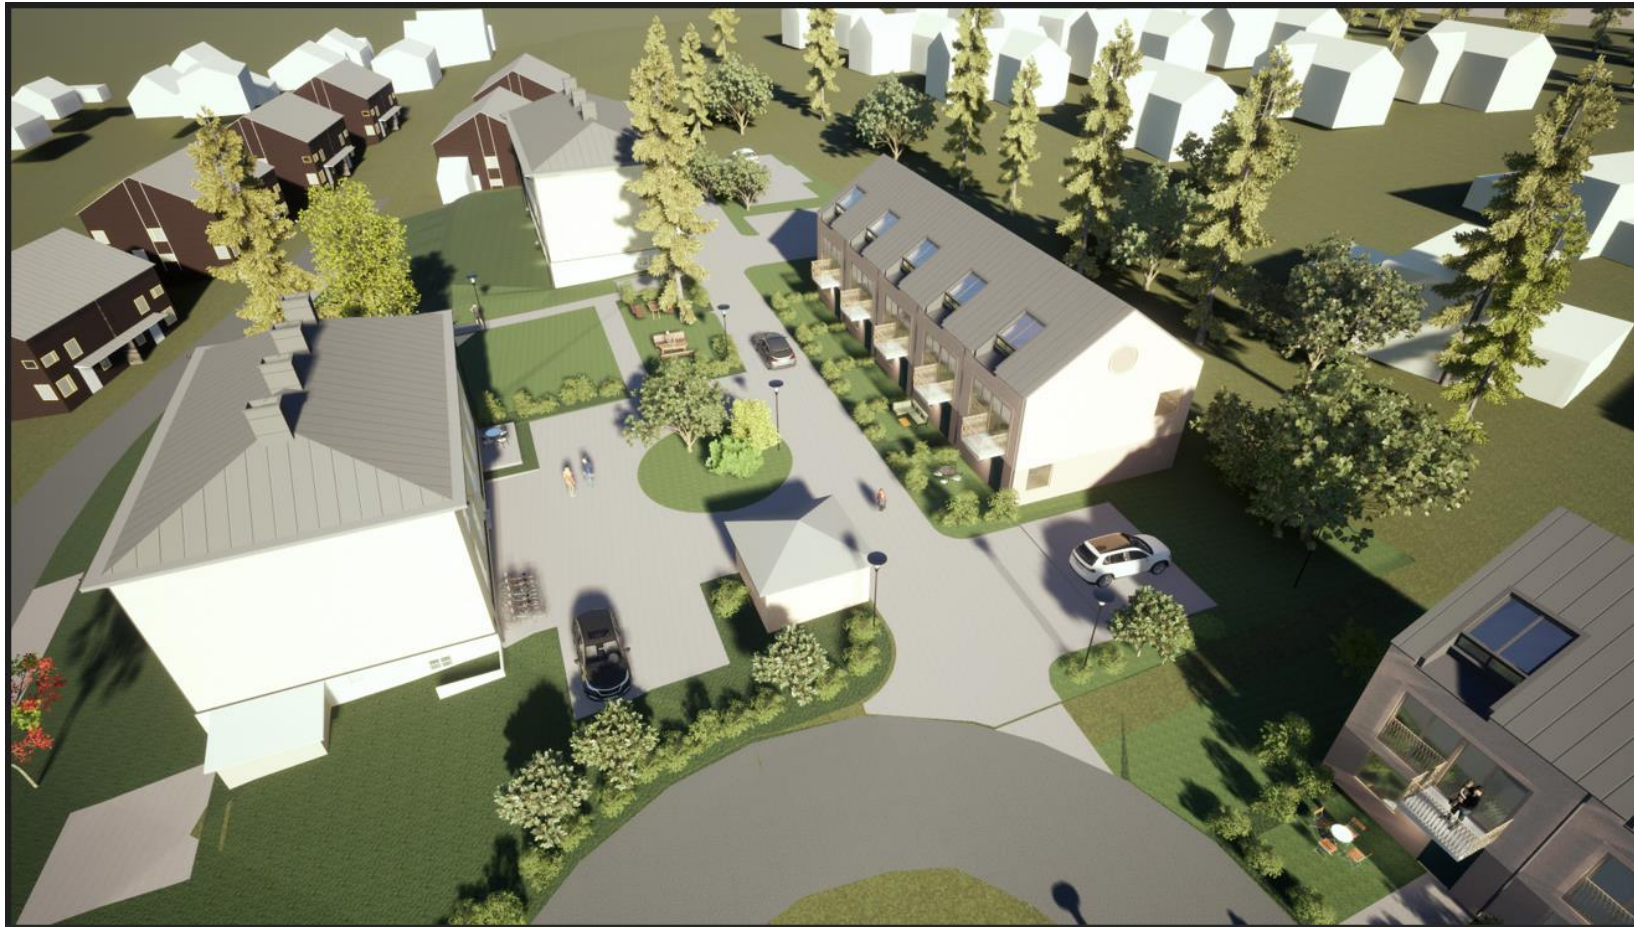
Figur 14. Volymstudie. Översikt mot norr, Tallåsen 18 och gårdsmiljön. Total Arkitektur 2025-05-26.

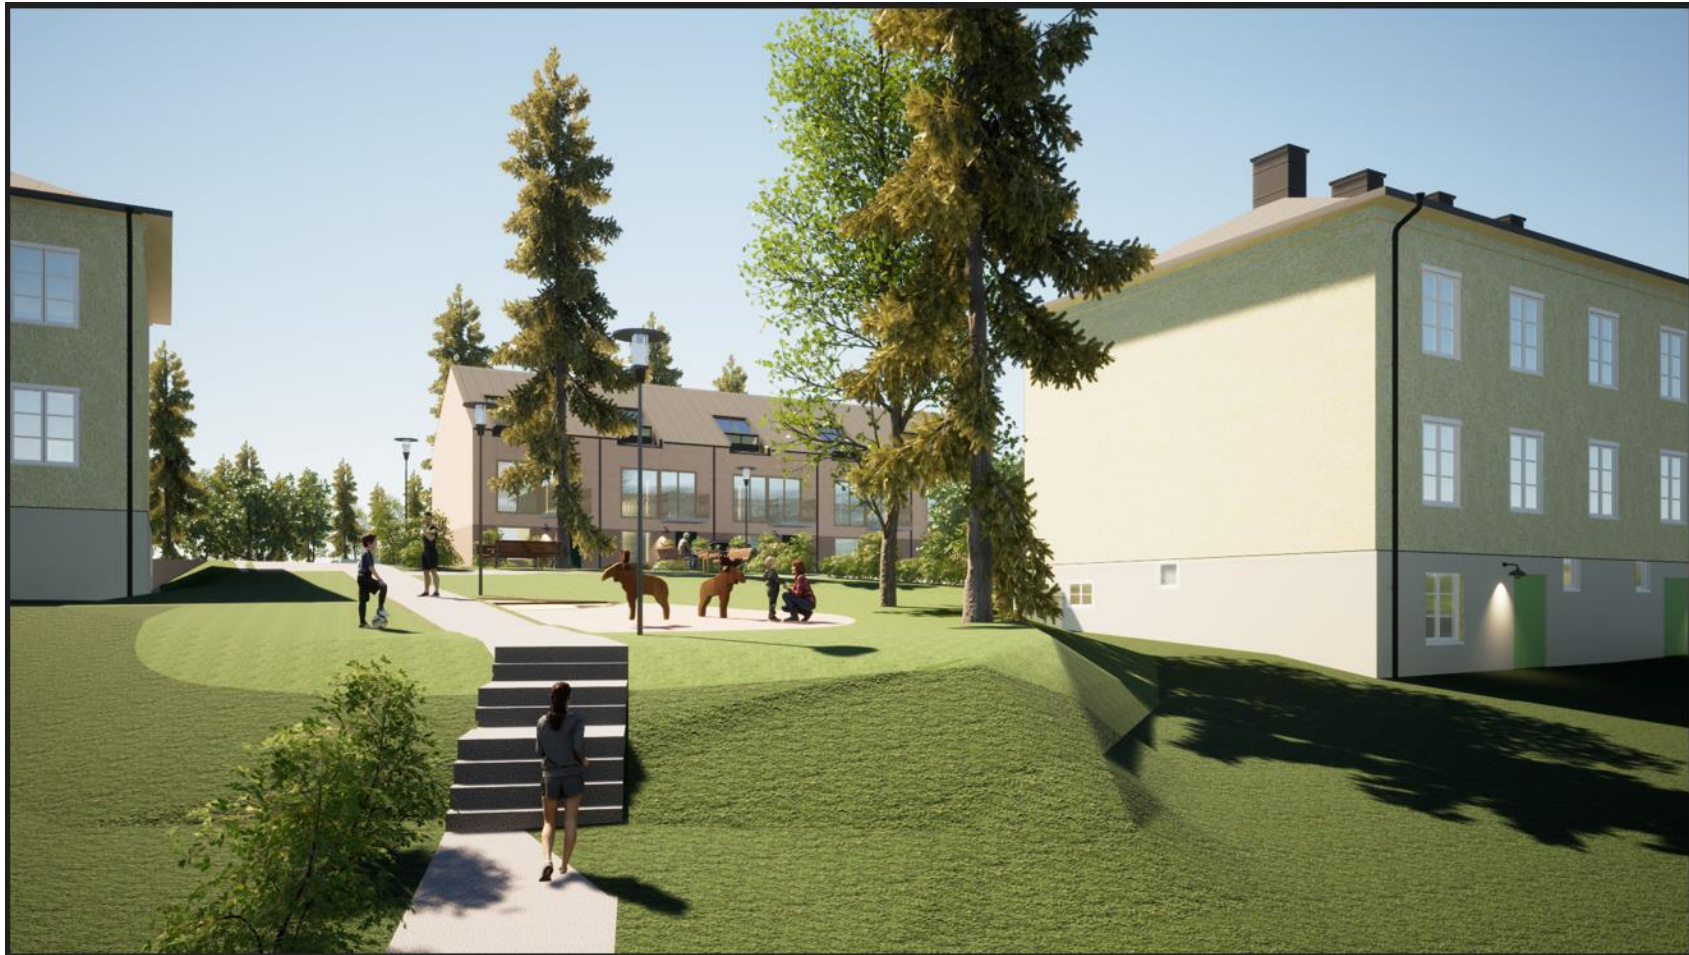
*Figur 15. Volymstudie. Utblick mot gården från Vattentornsvägen. Total Arkitektur 2025-05-26.*

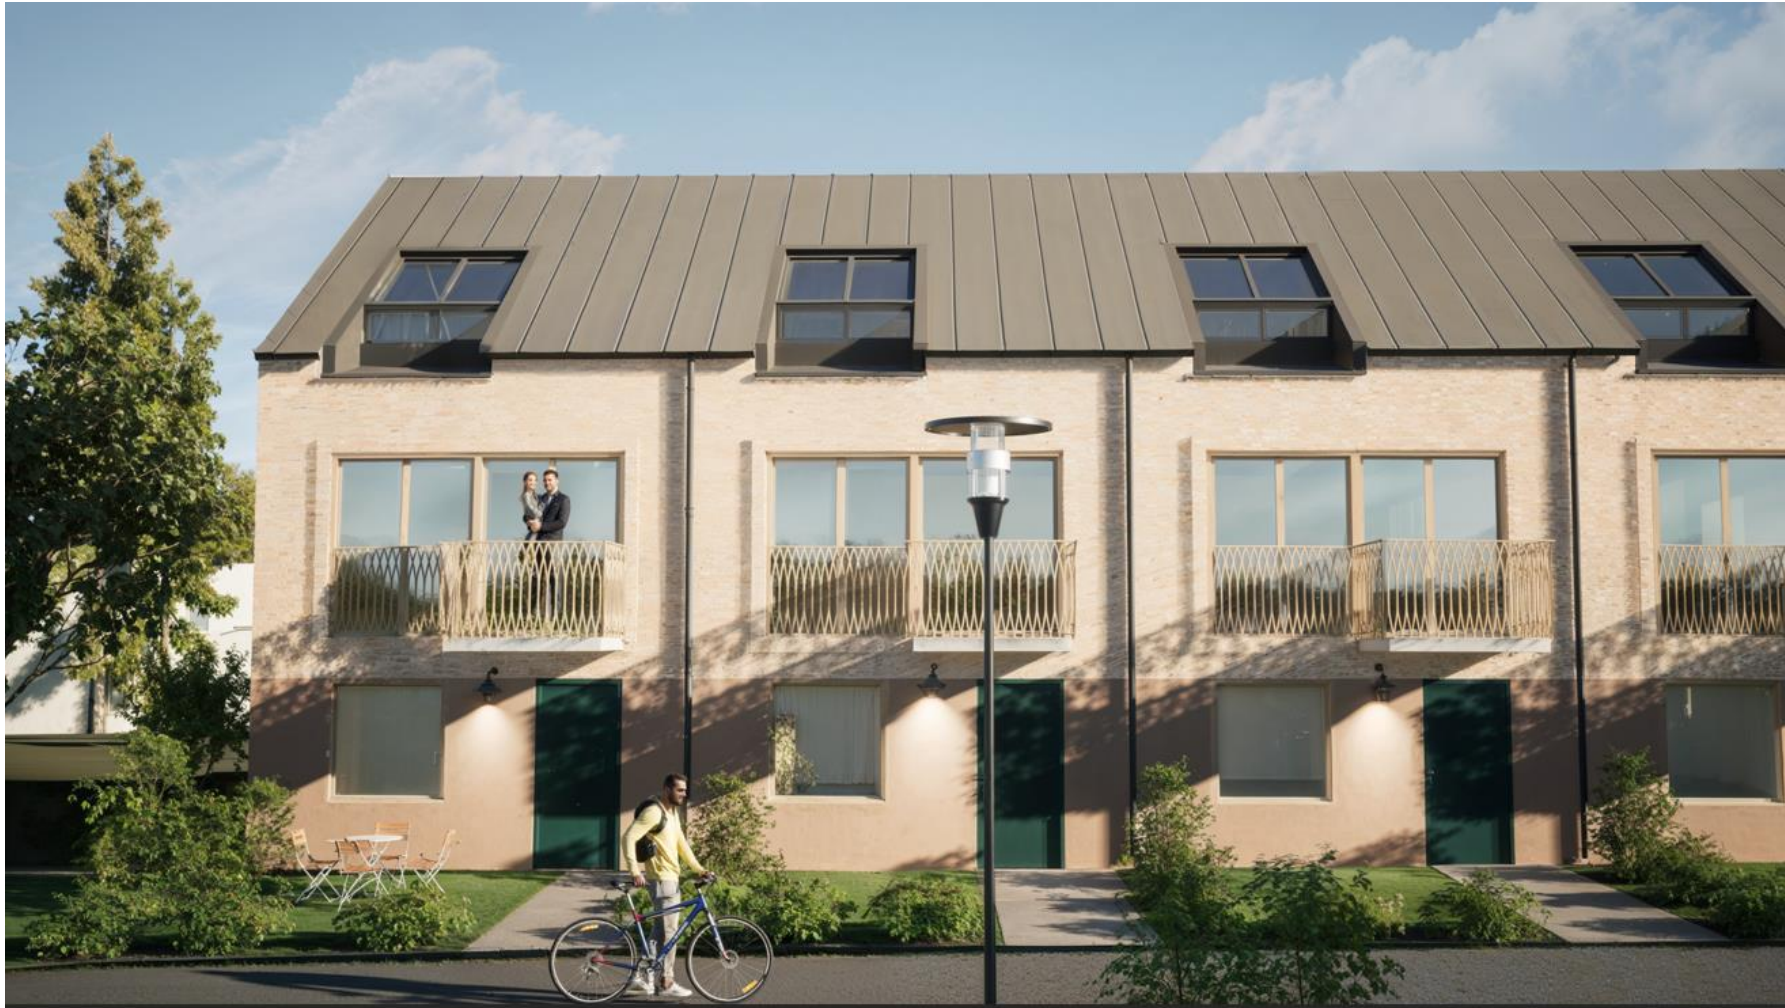
*Figur 16. Volymstudie. Fasadparti. Total Arkitektur 2025-06-17.*

*Gavlarna kan smyckas med ett solitär-fönster av typen oxöga, ett enskilt runt fönster i det övre triangulära fältet. Ett takfönster för det överst belägna sovrummet inordnar sig i fönsterpartiet för mittenvåningen.*
