RAPPORT
DAGVATTENUTREDNING

SLUTRAPPORT
2025-06-17

UPPDRAG 326596, Tallåsen dagvatten geoteknik

Titel på rapport: Dagvattenutredning

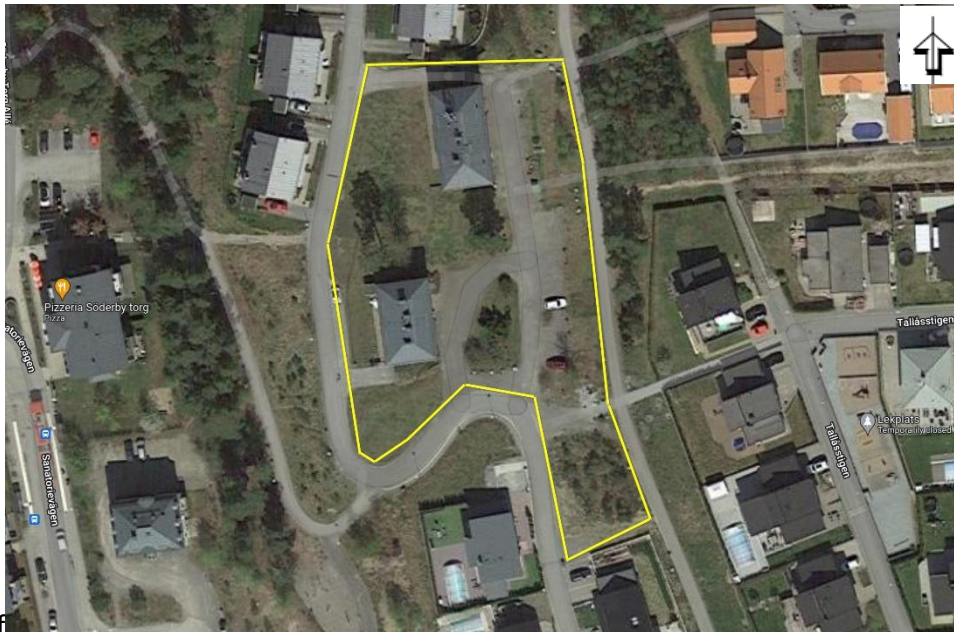
Figur 1: Områdets ungefärliga utbredning är markerat med gul linje. Källa: Google maps 2022.

Fastigheterna Tallåsen 18 och Tallåsen 19 ska kompletteras med ytterligare två radhuslängor och parkeringar. Idag finns det på området två flerbostadshus och en grusparkering. Ett av de nya radhuslängorna planeras att byggas främst på den befintliga grusparkeringen, se Figur 1. Tyréns har fått i uppdrag att ta fram en dagvattenutredning och en geoteknisk utredning för området. Området består idag av två stycken flerbostadshus, en grusparkering och gräsytor och är ca. 0,5 ha stort. Denna rapport beskriver den befintliga och den planerade dagvattensituationen. I rapporten har avrinning före och efter exploatering av området beräknas, med förslag på omhändertagande av dagvatten som går i linje med dokumentet "kravspec för utredningar till detaljplan Tallåsen 18 och 19".

Utredningsområdet består av två stycken flerbostadshus, en grusväg, grusparkering och gräsytor, se Figur 1. Områdets stora gräsytor bidrar till att en relativt lågt flöde av dagvatten tillrinner direkt till dagvattensystemet. Området ligger i lutande mark från öst till väst, där den högsta punkten är i det sydöstra hörnet på en höjd cirka +65,8, och den lägsta punkten finns i det sydvästra hörnet med en höjd på cirka +57,4 m.

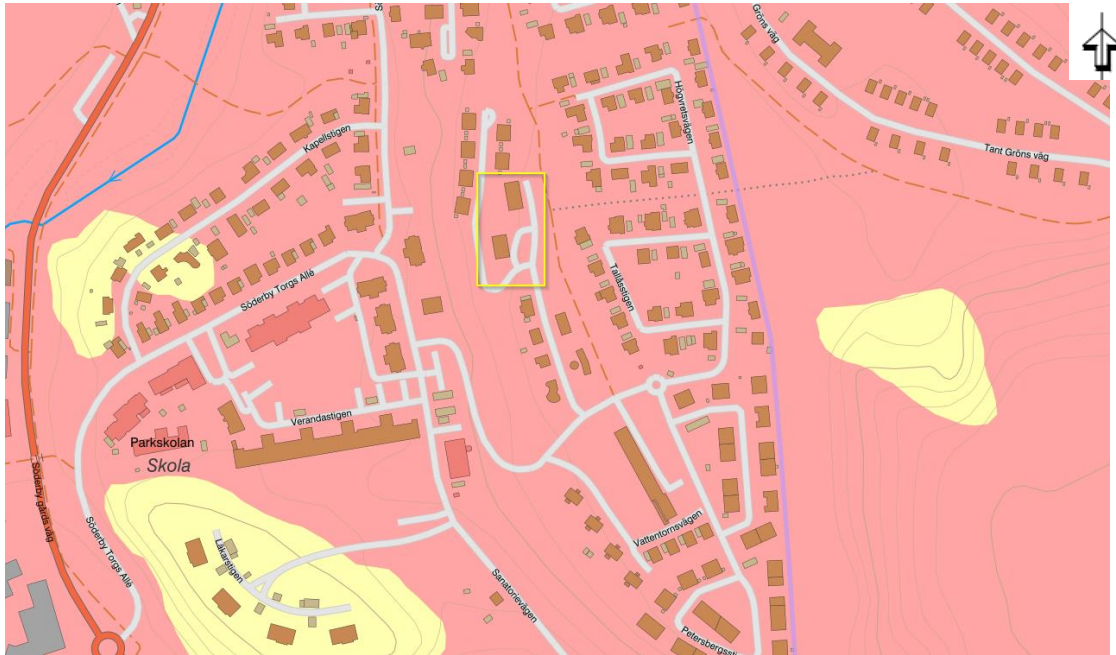
Figur 2: SGU: jordsartskarta för utredningsområdet. Rosa skraffering är isälvsmaterial, gul skraffering är urberg.

Infiltrationskapaciteten bedöms vara god eftersom jorden består av grusig sand. Då sanden är ganska hårt packad inom detta område så kan detta minska infiltrationskapaciteten något jämfört mot om den skulle vara mer uppluckrad och fuktig (ytavrinningen ökar om jorden är helt torr då perkolationen inte startar lika snabbt). (Tyréns AB, 2022)

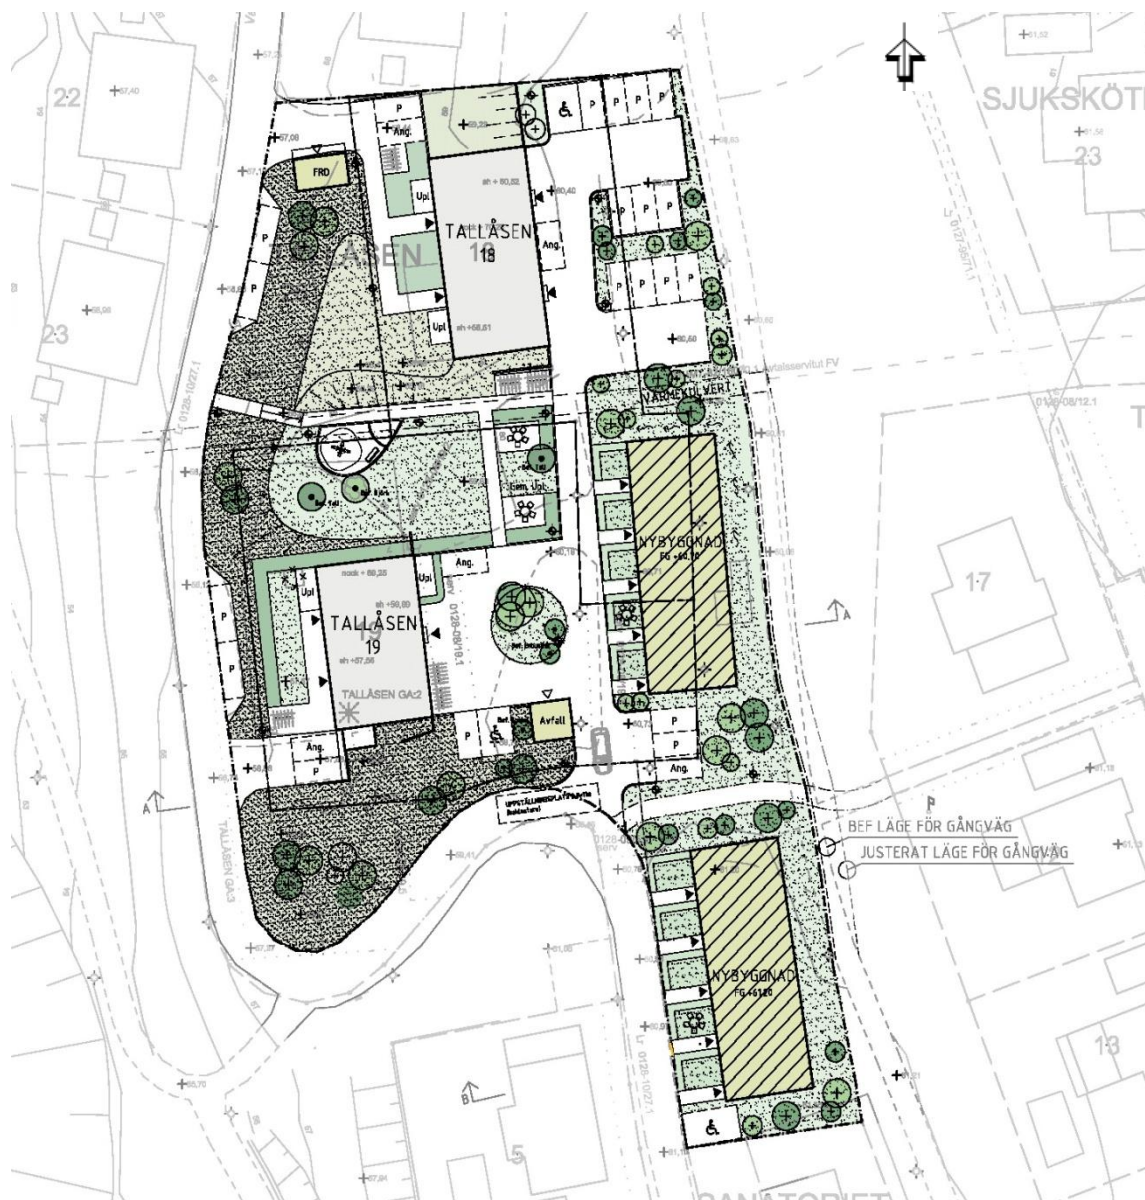
Figur 4: Senast uppdaterad situationsplan för Tallåsen 18 och 19.

I Figur 4 kan den senaste situationsplanen ses för planerad markanvändning.

Den planerade markanvändningen efter exploateringen kommer innehålla större andel hårdgjord yta. En del av områdets gräsytor kommer även att bli göras om till grusparkering med parkeringsplatser, vilket ytterligare bidrar till försämrade infiltrationskapacitet och ökade föroreningar. Ett av radhusen kommer till stor del att byggas på grusparkeringen, men en del av byggnaden kommer att byggas på en av områdets gräsytor. Det andra radhuset byggs främst på en yta som består av gräs, grus och buskar. Den ytterligare ca. 400 m² takytan bidrar till att försämma infiltrationen och öka föroreningshalterna i vattnet, beroende på vilken typ av tak som väljs. Belägger man till exempel taket med sedumväxter (grönt tak) minskar föroreningarna av exempelvis tungmetaller och viss magasineringseffekt kan erhållas, men samtidigt ökar risken för gödningsmedel (fosfor och kväve) i dagvattnet beroende på hur taket underhålls.
