PM GEOTEKNIK
TALLÅSEN

UPPDRAG 326596, Tallåsen

Titel på rapport: PM Geoteknik

Föreliggande PM Geoteknik beskriver förhållanden avseende geoteknik och grundvatten för rubricerat objekt och ska inte utgöra del av förfrågningsunderlag. Sammanställning av utförda undersökningar redovisas i en separat rapport, Markteknisk undersökningsrapport/Geoteknik (MUR/Geoteknik).

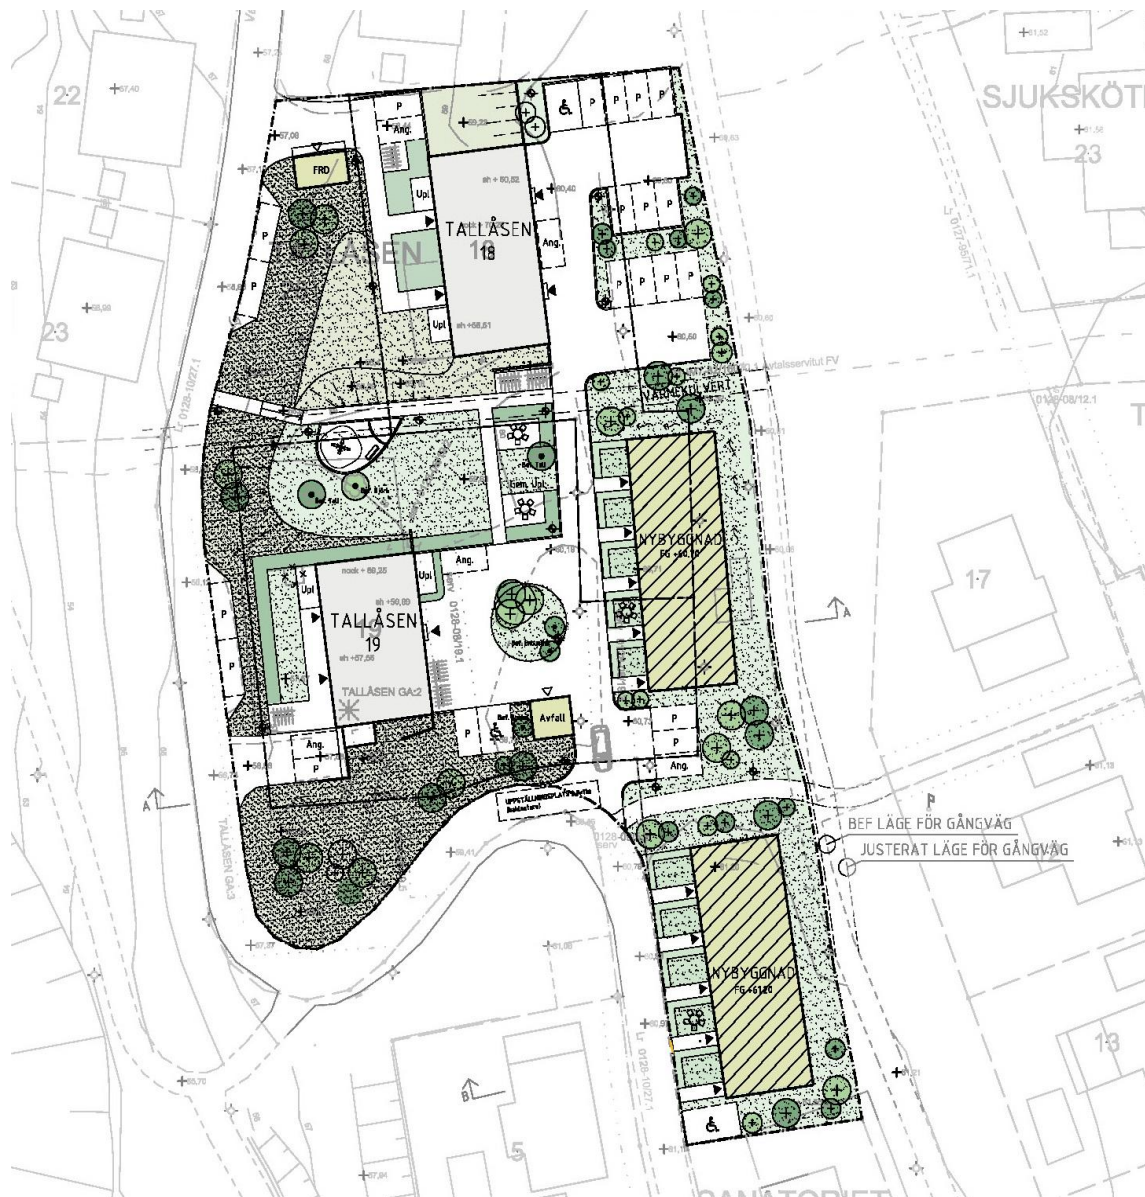
Figur 2. Senast uppdaterad situationsplan för Tallåsen 19 och 18. Undersökningar har utförts i läget för byggnad mar kerad 'Nybyggnad' i figuren (Total arkitektur 2022-03-31).

Utförd undersökning syftar till att klargöra de geotekniska och hydrogeologiska förutsättningarna inför byggnation av ett trevåningshus samt detaljplanläggning av fastigheten. I dagsläget finns ett förslag gällande byggnation, placering i plan ses i figur 2 som visar senast uppdaterade situationsplanen och utformning i sektion ses i figur 3. Preliminärt kommer färdig golvhöjd vara ungefär i befintlig marknivå.

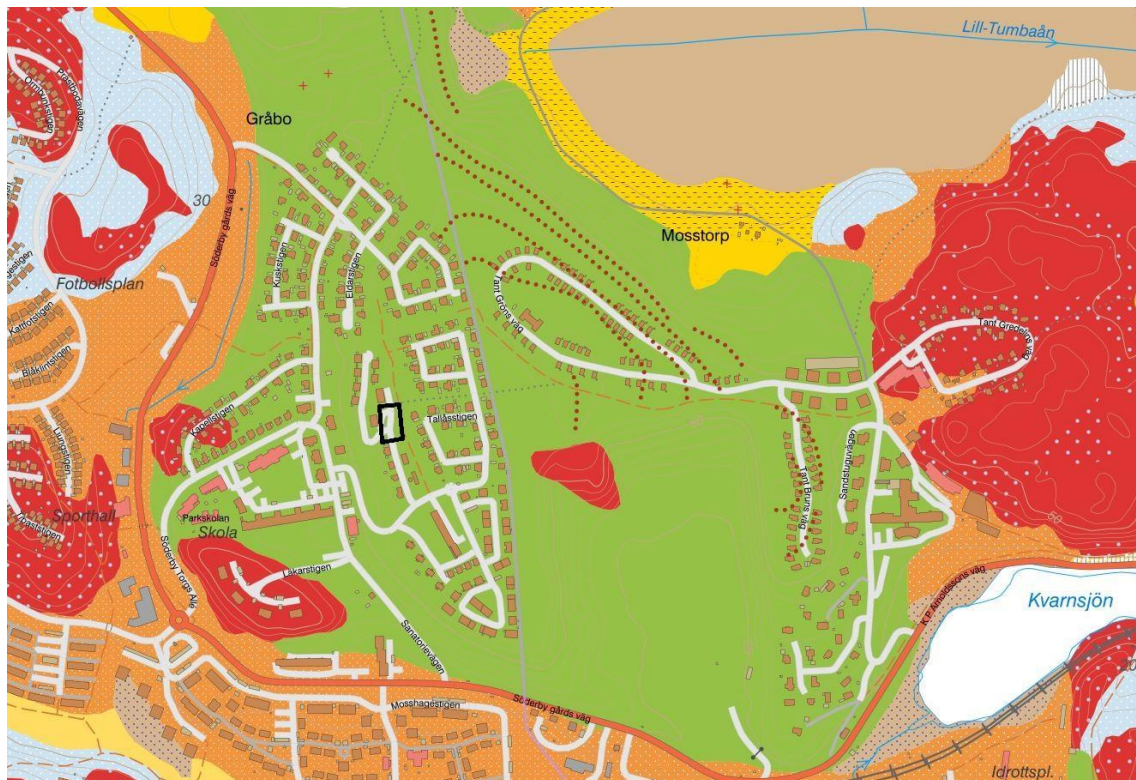
Figur 4. Ungefärlig utbredning av området markerat med svart på SGU:s jordartskarta (www.sgu.se).

Enligt SGU:s jordartskarta består de ytliga jordlagren i området av isälvsmaterial (grönt), se markering i figur 4 nedan, och jorddjupen är enligt jorddjupskartan ca 10-20 m.

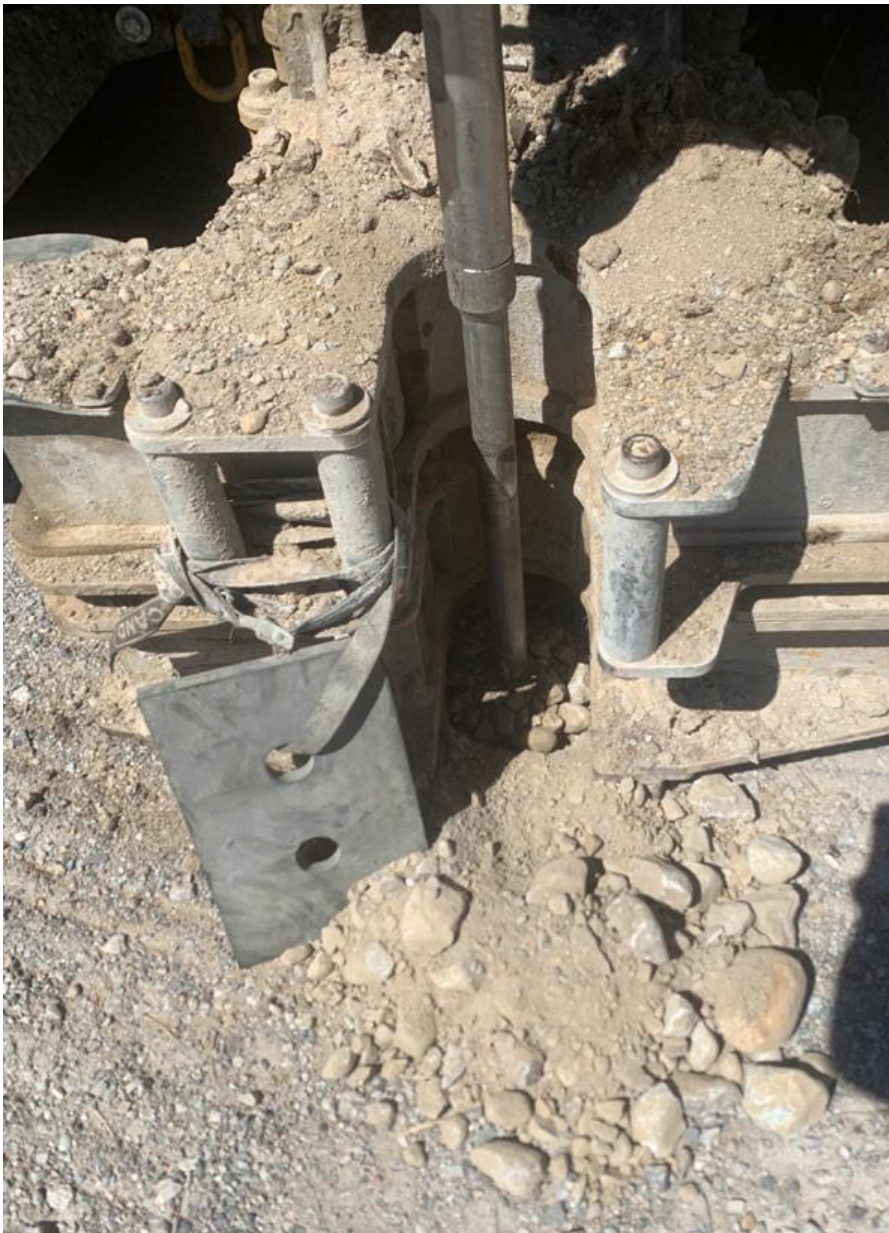
Figur 5. Isälvsmaterial som följt med skruvprovtagaren upp i punkt 22T01 (Foto: Tyréns).

Vid genomförd undersökning kunde jordprover endast tas på ner till ett djup av ca 2,5 m. Överst var ca 0,5 m fyllning och under denna följde en grusig sand vars utseende tydde på att det var isälvsmaterial (se figur 5). Att jordprover inte kunde upptas från större djup beror dels på den stora andelen grus vilket leder till att proverna lossnar från den så kallade skruvprovtagaren, men också på att jorden var mycket fast lagrad. Utförd sondering tyder på att sammansättningen är likvärdig med en mycket hög relativ hållfasthet ner till ca 6 m under markytan där den relativa hållfastheten minskar och blir som lägst ca 7 m under markytan där den ca 1-2 m är låg till medelhög. Från denna nivå ökar den relativa hållfastheten och är återigen hög till mycket hög från ca 9 m under markytan ner till sonderingens avslut.
