MUR (MARKTEKNISK UNDERSÖKNINGSRAPPORT)/GEOTEKNIK
TALLÅSEN

UPPDRAG 326596, Tallåsen

Titel på rapport: Markteknisk undersökningsrapport

Tyréns Sverige AB har på uppdrag av Cepheus Fastighetsutveckling AB utfört en geoteknisk undersökning på del av fastigheten Tallåsen 19, Salem.

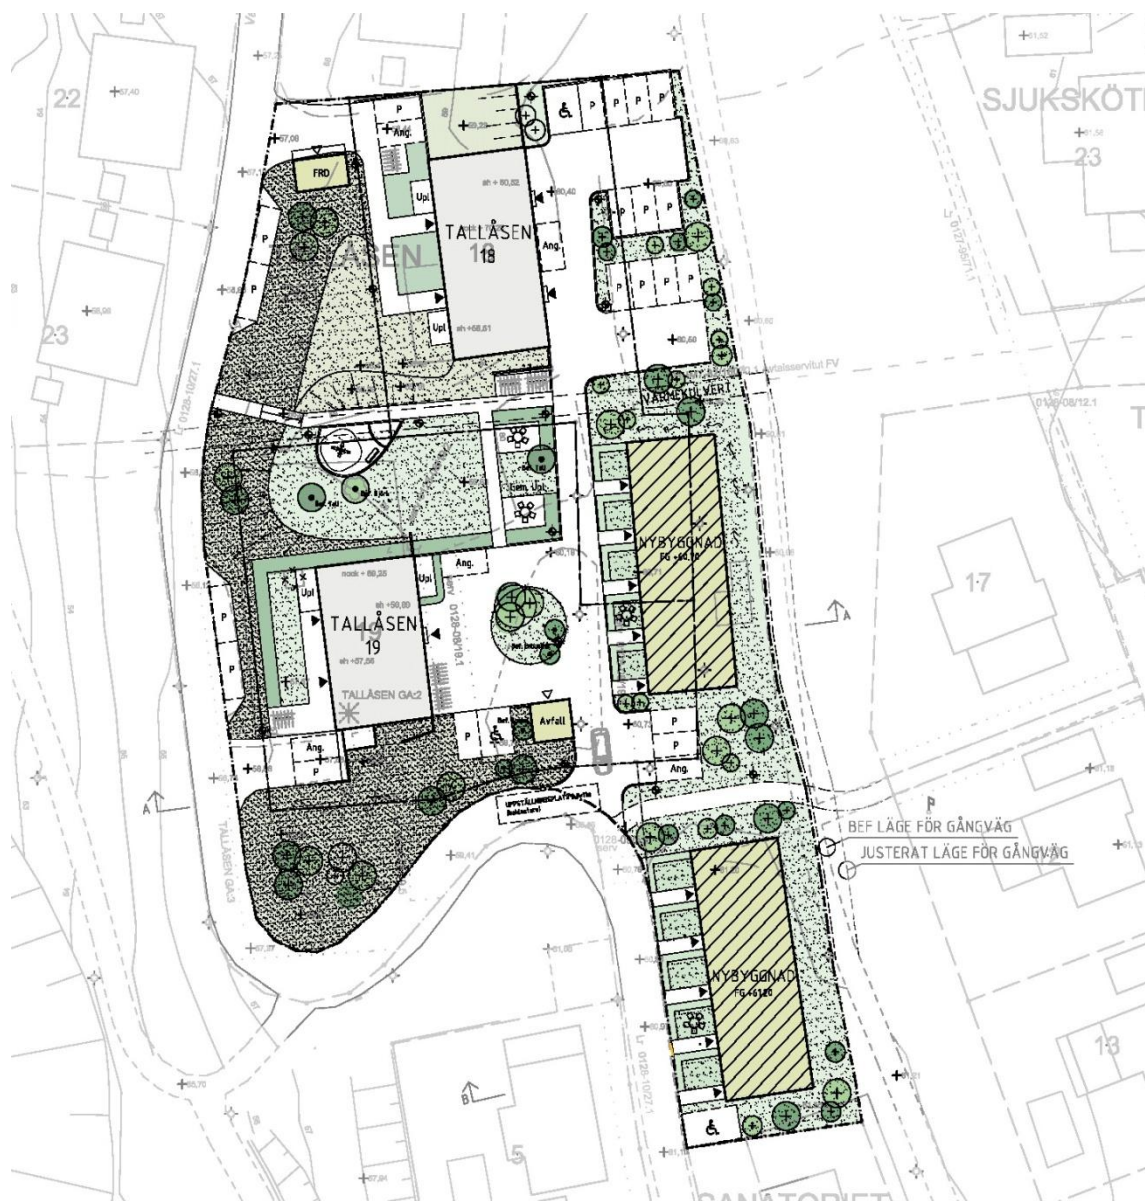
Figur 2. Senast uppdaterad situationsplan för Tallåsen 19 och 18. Undersökningar har utförts i läget för byggnad markerad 'Nybyggnad' i figuren (Total arkitektur 2022-03-31).

Utförd undersökning syftar till att klargöra de geotekniska och hydrogeologiska förutsättningarna inför byggnation av ett trevåningshus samt detaljplaneläggning av fastigheten. I dagsläget finns ett förslag gällande byggnation, placering i plan ses i figur 2 som visar senast uppdaterade situationsplanen och utformning i sektion ses i figur 3. Preliminärt kommer färdig golvhöjd vara ungefär i befintlig marknivå.
